IV 三菱原子燃料株式会社

国内のウラン燃料製造事業所は3社あり、うち2社が東海村で操業しています。Ⅲ部で示した原燃工の視察経験を踏まえつつ、製造内容の異なる三菱原燃を視察しました。臨界事故の原因であった再転換工程の安全管理はどうなっているのか、原燃工の安全対策とはどのような違いがあるのか、に関心をもって臨みました。

2. 度重なる火災発生と再発防止策

3. 震災影響調査

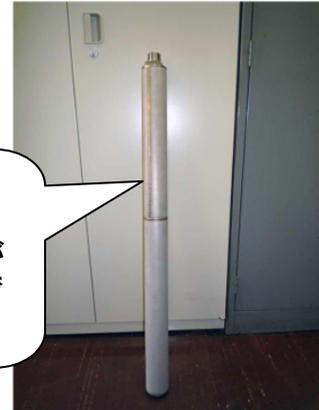
金属フィルタ
(長さ約90センチ)
金属フィルタに油が
浸みこむと、肉眼で
は確認できない

新しい状態での金属フィルタ

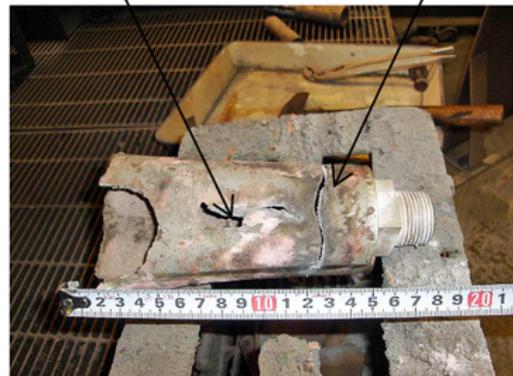
発火した金属フィルタは1990年代から廃棄物ドラム缶に保管していたもの。混在していた潤滑剤スプレー缶の可燃性の油分（潤滑剤）が金属フィルタに浸透し、切断するために用いた高温のプラズマで着火したものと考えられる。

火災後、内部確認のため切開

切断位置

発火した当該の金属フィルタ

- 1）現在保管中の金属フィルタは切断しない。
- 2）保管中のその他の金属は油分を除去して切断するか、油分の有無が確認できなければ切断しない。
- 3）今後発生する金属フィルタは油分と隔離管理する（専用台車を作製）。

4) 金属廃棄物と油分の管理を徹底(作業要領書を改訂し、作業教育を実施)。
