# しーきゅうぶ東海村

## 原子燃料工業株式会社 東海事業所のウラン燃料の不適切な取り扱い問題の 再発防止策について説明を求めました!

特別号 2 2008年 2月29日発行

# 原子燃料工業㈱東海事業所におけるウラン燃料の不適切な取扱に ついて (し一きゅうぶ東海村報告)

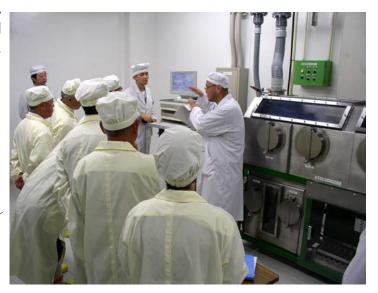
#### 右の写真の説明 *燃料加工工場内で再発防止対策の説明を受ける*

(右側奥の機械がウラン粉末作業ボックス。左側にパソコン が設置され、右側にインターロックが付き、ウラン燃料を適 切に管理できる装置が付いた。)

昨年10月時点で、大型モニターを用いた電子掲示板の設置による周知方法の改善、インターロック方式による重量管理を加えた作業ボックスの設置が進んでいた。
